## EKSPERTYZA POJAZDU

Firma PARTNER CRLS SP. Z O.O.  
Rzeczoznawca MATEUSZ KELER  
Nr zlecenia VHS00418/26  
Data zlecenia 5 maj 2026

Marka IVECO  
Model Daily 50C18  
Numer rejestracyjny WU4822S  
Rok produkcji 2024  
Numer VIN ZCFC635C4R5617006

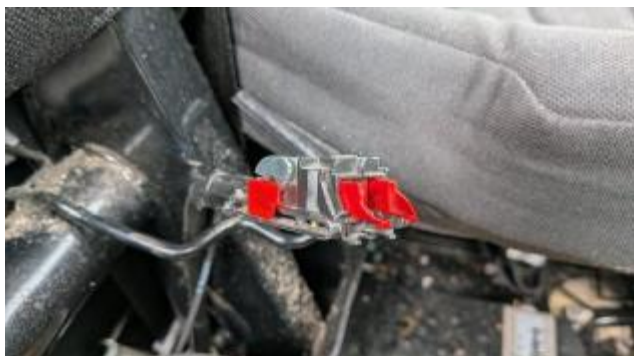
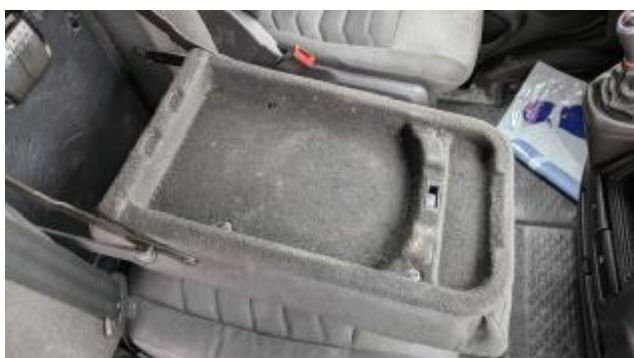
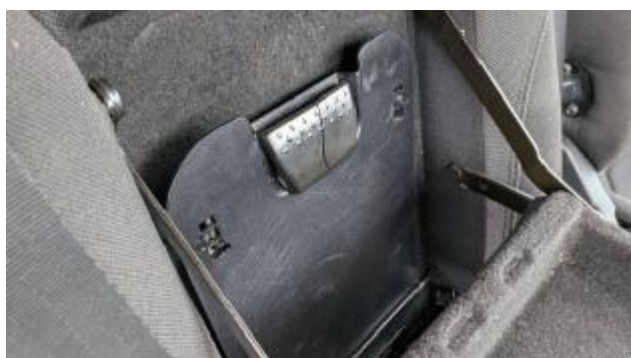
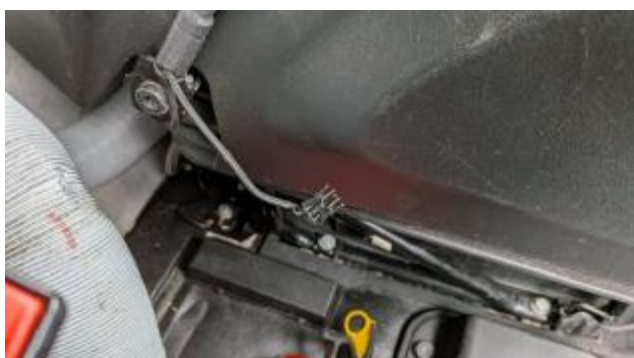
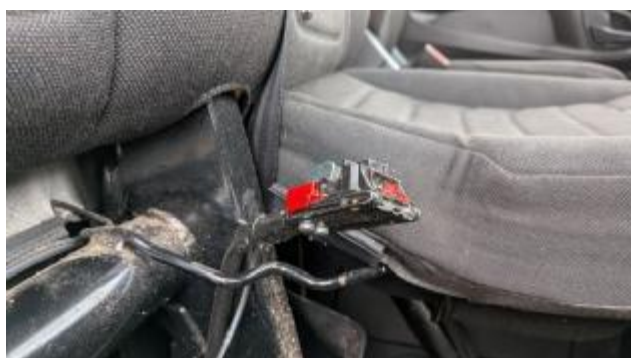
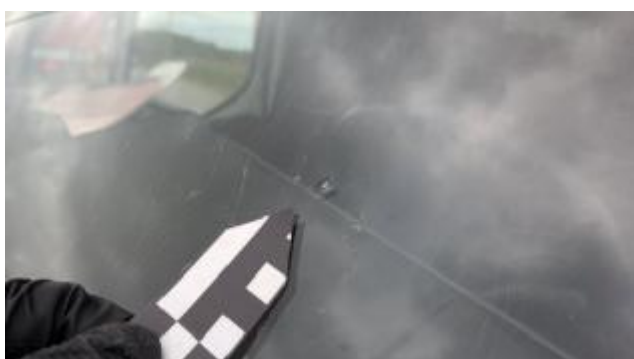
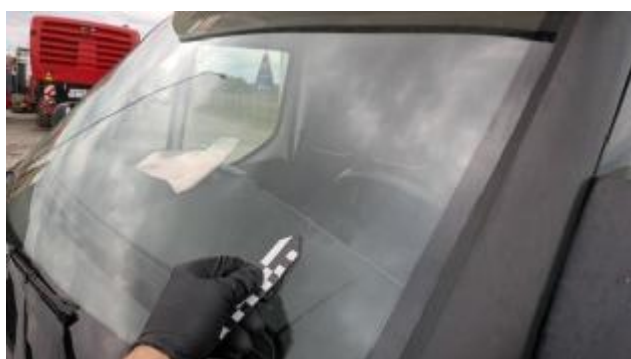
ZDJĘCIA USZKODZEŃ

NAZWA ELEMENTU	RODZAJ USZKODZENIA
SZYBA CZOŁOWA	PĘKNIĘCIE
BŁOTNIK PRZEDNI PRAWY	ZARYSOWANIE, WGNIECENIE
ZDERZAK PRZEDNI	PĘKNIĘCIE
LISTWA ŁUKOWA BŁOTNIKA PRZEDNIEGO PRAWEGO	ZARYSOWANIE
POKRYWA PRZEDNIA	ODPRYSKI LAKIERU
LUSTERKO LEWE	ZARYSOWANIE
DRZWI PRZEDNIE LEWE	ZARYSOWANIE
ZDERZAK TYLNY	RDZA/KOROZJA
DRZWI PRZEDNIE PRAWY	ZARYSOWANIE
DRZWI PRZEDNIE PRAWY	RDZA/KOROZJA
LUSTERKO PRAWY	ZARYSOWANIE
KIERUNKOWSKAZ LUSTERKA PRAWY	PĘKNIĘCIE
PRÓG PRAWY	PĘKNIĘCIE
----	----
----	----
----	----
----	----
----	----
----	----
----	----
----	----

ZAMEK PASA BEZPIECZEŃSTWA P - uszkodzony; PODSTAWA DOKUMENTÓW - pęknięcie; ZAMEK PASA BEZPIECZEŃSTWA - sprawdzenie (odłączony przewód); OSŁONA PRZECIWSŁONECZNA PASAŻERA - brak; OSŁONA SŁUPKA A storna L - otwory nietechnologiczne; OSŁONA PROGU P - pęknięcie; KANAŁY WENTYLACYJNE POKRYWY P - zaślepienie; ZAŚLEPKA HAKA HOLOWNICZEGO - brak; ZDERZAK BOCZNY L - zarysowany/wgnieciony; BURTA L - wgnieciona; PLANDEKA L - ślady napraw; NAROŻNIK SKRZYNI PT - zarysowanie; BURTA P - zarysowanie, wgniecenie; KŁONICA P - zarysowanie; PLANDEKA P - zarysowania; ZDERZAK BOCZNY P - wgnieciony; NAROŻNIK SKRZYNI PP - wgnieciony; SPOJLER KABINY P - pęknięcia; NADKOLE P - brak;
